# Informe Inspección Sintomática Molino de Bolas 1.

Informe a ustedes estado de Conjunto Piñón-Corona de Molino de Bolas 1

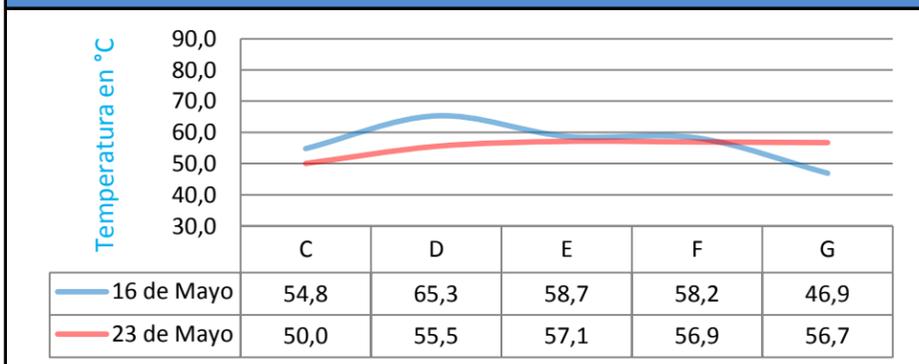
## Gráfico Gradiente Piñón-Corona Lado Derecho

| Conjunto Motriz Derecho 16-05-2011 | | Conjunto Motriz Derecho 23-05-2012 | | | | | | | | | | | | | | | | | | | | | | | | | | | | | | | | | |
|---|---|--|--|---|---|---|---|---|---|---|---|---|---|---|---|---|---|--|---|---|--|---|---|---|---|---|---|---|---|---|---|---|---|---|---|
| | <table border="1"> <tr><th colspan="2">Datos de la Imagen</th></tr> <tr><td>C</td><td>54,8</td></tr> <tr><td>D</td><td>65,3</td></tr> <tr><td>E</td><td>58,7</td></tr> <tr><td>F</td><td>58,2</td></tr> <tr><td>G</td><td>46,9</td></tr> <tr><td>Delta T°</td><td>7,9</td></tr> <tr><td>Imagen Anterior</td><td>OK</td></tr> </table> | Datos de la Imagen | | C | 54,8 | D | 65,3 | E | 58,7 | F | 58,2 | G | 46,9 | Delta T° | 7,9 | Imagen Anterior | OK | | <table border="1"> <tr><th colspan="2">Datos de la Imagen</th></tr> <tr><td>C</td><td>50,0</td></tr> <tr><td>D</td><td>55,5</td></tr> <tr><td>E</td><td>57,1</td></tr> <tr><td>F</td><td>56,9</td></tr> <tr><td>G</td><td>56,7</td></tr> <tr><td>Delta T°</td><td>6,7</td></tr> <tr><td>Imagen Actual</td><td>OK</td></tr> </table> | Datos de la Imagen | | C | 50,0 | D | 55,5 | E | 57,1 | F | 56,9 | G | 56,7 | Delta T° | 6,7 | Imagen Actual | OK |
| Podemos observar un mayor apoyo en el punto C, puede ser indicio de desalineamiento en el conjunto. Se puede demostrar a través de la corona, la cual irradia mayor energía en su sección roja-amarilla, degradándose a su punto mas frio sección verde-azul. | | El apoyo entre superficies es buena, pero si observamos la imagen, en el piñón encontramos una mayor zona de contacto (Punto G). No se ve reflejado en la corona, pero sí, está irradiando más energía que el punto C. Se puede demostrar en el grafico mas abajo. | | | | | | | | | | | | | | | | | | | | | | | | | | | | | | | | | |

| <ul style="list-style-type: none"> <li>No presenta diferencias de T° elevadas que acusen desalineamiento.</li> <li>En ambos conjuntos los deltas se encuentran dentro de lo normal.</li> <li>Se cambia lubricante, logran descender los valores de t° en la medición.</li> </ul> | | <ul style="list-style-type: none"> <li>Continuar con monitoreo sintomático.</li> <li>Evaluar condición de lubricante nuevo.</li> </ul> | |

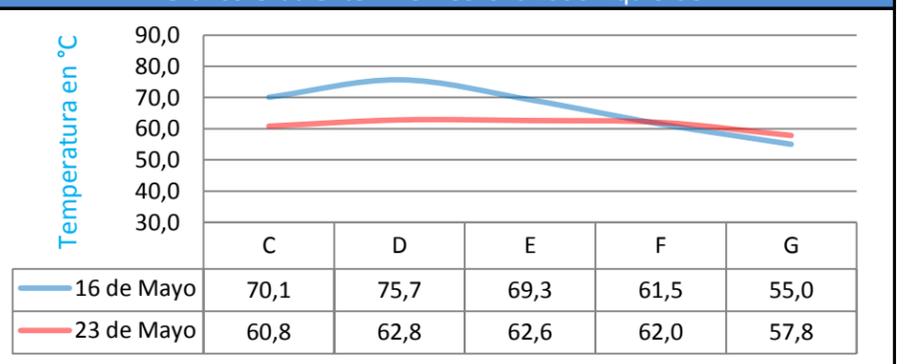
## Gráfico Gradiente Piñón-Corona Lado Izquierdo

| Registro de Temperaturas 16-05-2011 → | | G | 55,0 | F | 61,5 | E | 69,3 | D | 75,7 | C | 70,1 | Delta T° | 15,1 | Imagen Anterior | OK |
|--|---|---|--|---|---|---|---|---|---|---|---|---|---|---|---|---|---|
| Registro de Temperaturas 16-05-2011 → | | | | | | | | | | | | | | | | | |
| G | 55,0 | | | | | | | | | | | | | | | | |
| F | 61,5 | | | | | | | | | | | | | | | | |
| E | 69,3 | | | | | | | | | | | | | | | | |
| D | 75,7 | | | | | | | | | | | | | | | | |
| C | 70,1 | | | | | | | | | | | | | | | | |
| Delta T° | 15,1 | | | | | | | | | | | | | | | | |
| Imagen Anterior | OK | | | | | | | | | | | | | | | | |
| ↓ Comentarios sobre las Imágenes ↓ | | | | | | | | | | | | | | | | | |
| No se observan valores críticos en la medición, delta T° aumenta en 4°C referente a medición anterior. Se toma como referencia el lado derecho hacia reductor (Punto C) y lado izquierdo hacia lado descarga del molino (Punto G). | | | | | | | | | | | | | | | | | |

| Registro de Temperaturas 23-05-2011 → | | G | 57,8 | F | 62,0 | E | 62,6 | D | 62,8 | C | 60,8 | Delta T° | 3,0 | Imagen Actual | OK |
|--|--|---|--|---|---|---|---|---|---|---|---|---|---|---|---|---|---|
| Registro de Temperaturas 23-05-2011 → | | | | | | | | | | | | | | | | | |
| G | 57,8 | | | | | | | | | | | | | | | | |
| F | 62,0 | | | | | | | | | | | | | | | | |
| E | 62,6 | | | | | | | | | | | | | | | | |
| D | 62,8 | | | | | | | | | | | | | | | | |
| C | 60,8 | | | | | | | | | | | | | | | | |
| Delta T° | 3,0 | | | | | | | | | | | | | | | | |
| Imagen Actual | OK | | | | | | | | | | | | | | | | |
| ↓ Comentarios sobre las Imágenes ↓ | | | | | | | | | | | | | | | | | |
| Disminuyen valores de medición, delta t° relativamente bajo, acusa un buen apoyo entre contactos del piñón-corona, se puede demostrar en el gráfico mas abajo. | | | | | | | | | | | | | | | | | |
